Universitatea din București  
Facultatea de Geografie

# **Analiza calității mediului Calea Văcărești**

Cîrjan Alexandru-Ionuț

București  
Decembrie 2023

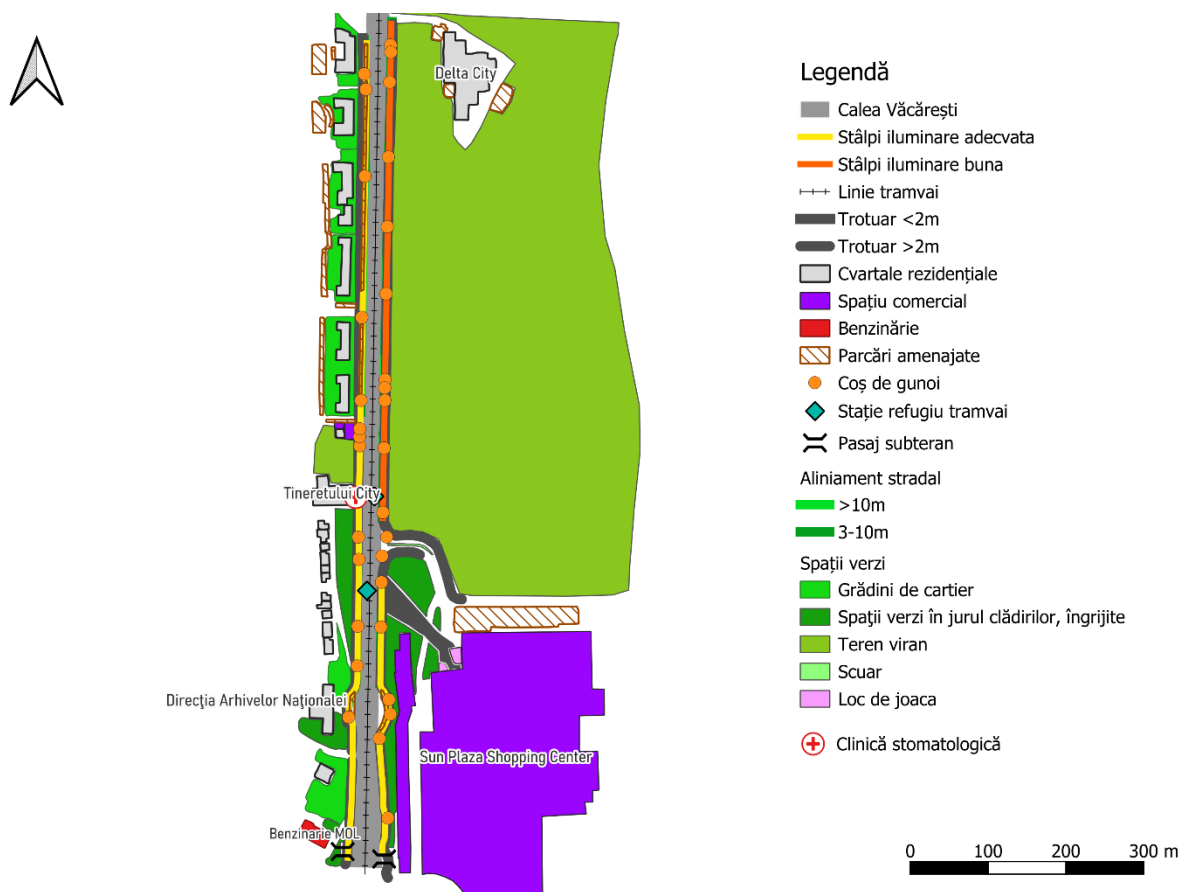
Figura 4 – Harta calității mediului – Calea Văcărești

Calea Văcărești este o stradă cu 3 benzi pe sens, ceea ce înseamnă că principala sursă de degradare a mediului este cea mobilă. Unele dintre problemele evidente ale societății și de sănătate create de mașină sunt poluarea aerului, zgomotul, pericolul de accident, sănătatea precară, aglomerația și problemele de parcare (UIA, 2023). Mașinile nu sunt mijloace practice de transport pentru călătorii scurte în interiorul unui oraș și tocmai în timpul acestor călătorii ele produc cel mai mare rău (UIA, 2023). Infrastructurile de transport, metalele grele din evacuarea vehiculelor și substanțele de dezghețare, scurgeri de combustibil, precum și abraziunea anvelopelor și a drumurilor, pot provoca contaminarea solului și a apelor subterane, ceea ce poate afecta calitatea apei potabile și a produselor agricole (UIA, 2023). Gazele care sunt emise din evacuarea unui automobil conțin diferite substanțe otrăvitoare care sunt dăunătoare pentru ființele vii (HelpSaveNature, 2023). Gazele precum dioxidul de carbon, monoxidul de carbon, oxizii de azot agravează stratul de ozon deja deteriorat. Particulele dăunătoare care rămân suspendate în atmosfera noastră influențează calitatea aerului pe care-l respirăm, ducând la numeroase boli respiratorii și cancere (HelpSaveNature, 2023).

În plus, arealul de studiu conține o benzinărie, mai exact în apropierea intersecției cu giratoriul Piața Sudului. Aceasta contribuie la degradarea mediului. Atât poluarea aerului, cât și poluarea solului sunt asociate cu stațiile de alimentare cu combustibil (Smith, 2017). În timp ce poluarea aerului este asociată cu substanțele chimice volatile care se vaporizează în timpul procesului de alimentare cu combustibil, poluarea solului este cauzată de țevile sau rezervoarele subterane care ruginesc sau se scurg, eliberând încet substanțe chimice în sol. Solul din jurul unei benzinării poate fi contaminat cu benzină. Combustibilul din sol poate fi periculos, din cauza benzenului chimic toxic, care se poate scurge mai departe în apa freatică (Smith, 2017).

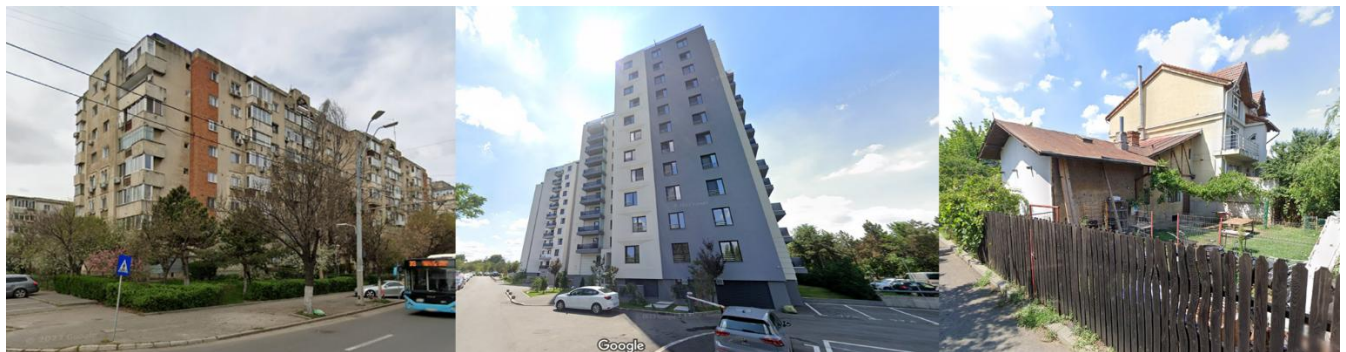
În arealul de studiu există trei tipuri de construcții rezidențiale și anume: blocurile construite în perioada 1980-1999 și 1960, cele două complexe rezidențiale construite în ultimii 5 ani; Delta City și Tineretului City și cartierul de tip case situat la 60 de metri direcția nord față de clădirea Direcția Arhivelor Naționale ale Municipiului București.

Figura 5 – Bloc 15 Calea Văcărești, Delta City, cartier case

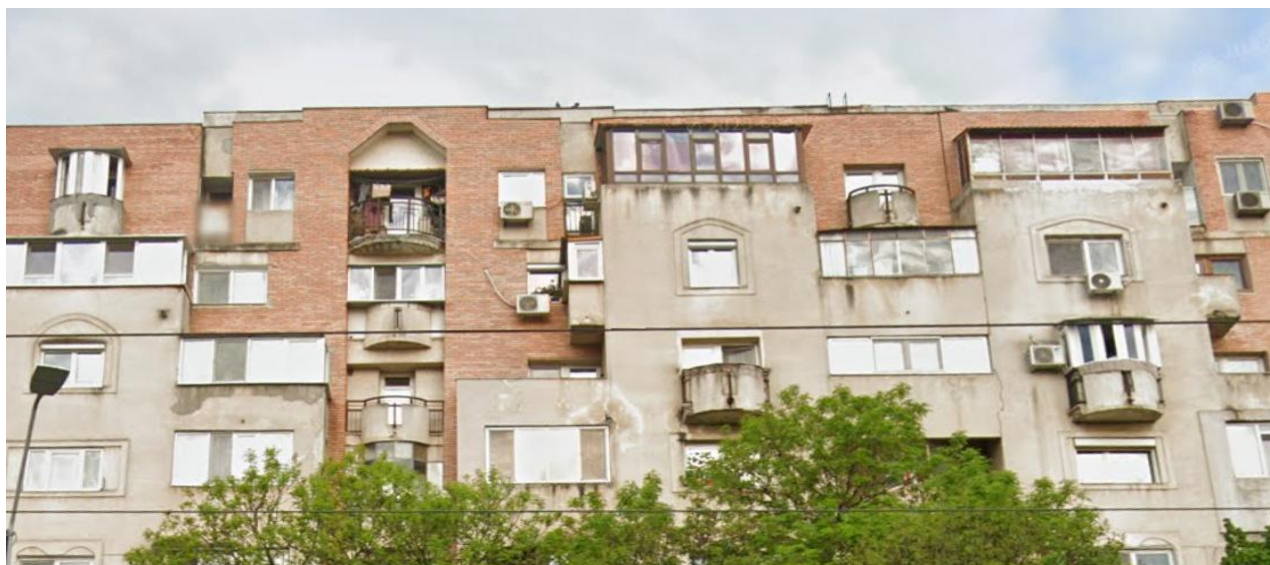
Blocurile construite în anii 80-90 au un regim înălțime parter + 7 etaje și prezintă un nivel vizibil de degradare. Pe fațadele blocurilor se pot observa semne de crăpare, de vopsea decojită și decolorare pe pereții exteriori. Majoritatea apartamentelor prezintă balcoane închise, izolate cu un rând de geamuri tip termopan. Alte apartamente prezintă o izolare inefficientă cu geamuri vechi, simple, de sticlă, în timp ce restul oferă un balcon neizolat, deschis. Aceste blocuri nu par reabilite termic.

Figura 6 – Fațadă bloc degradat

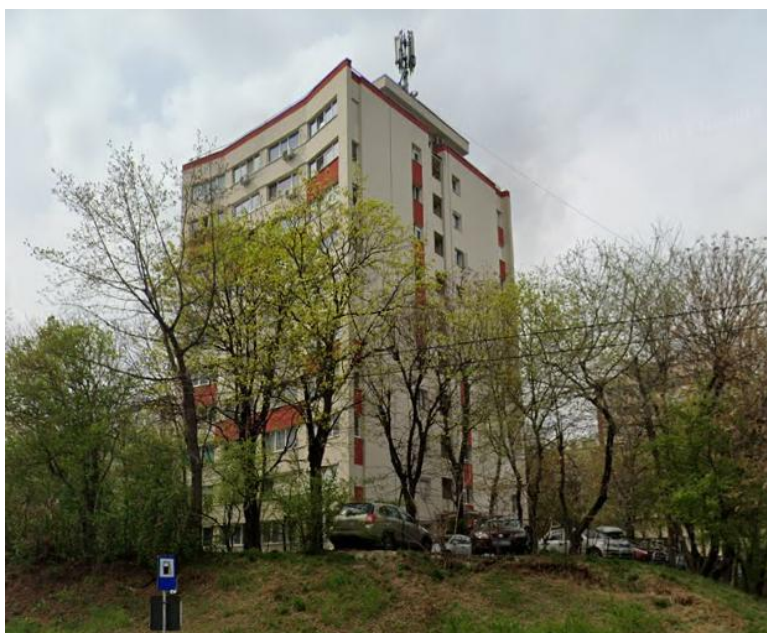
În apropierea benzinăriei, în extremitatea sudică a arealului, pe partea stângă a străzii, este prezent un bloc construit în anul 1963 de tip parter + 9 etaje. Acest bloc este reabilitat termic și nu prezintă semne de degradare. Balcoane prezente sunt închise și izolate cu termopan.

Figura 7 – Bloc reabilitat

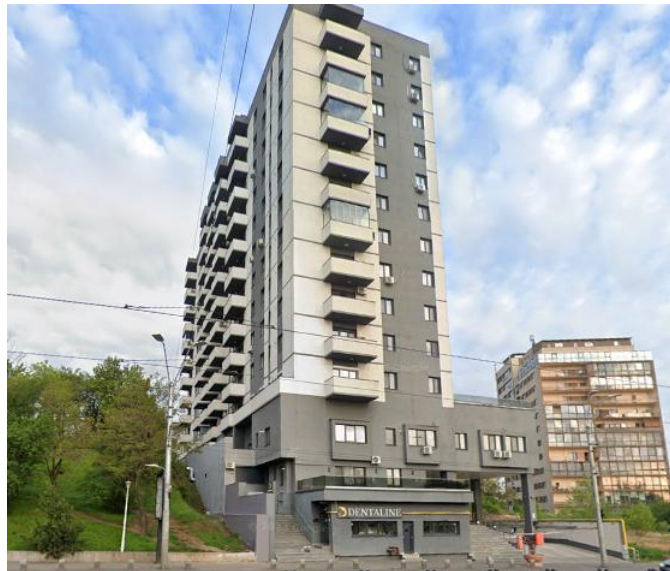
Cele două complexe rezidențiale, Delta City și Tineretului City, prezintă un regim înălțime S+D+P+10E, respectiv S+D+P+M+10E. O mare majoritate a balcoanelor sunt deschise în aceste

complexe, dar se observă și câteva închise în cazul blocului Tineretului City. De asemenea, la parterul acestuia se află Clinica Stomatologică Dentaline.

Figura 8 – Complexul rezidențial Tineretului City

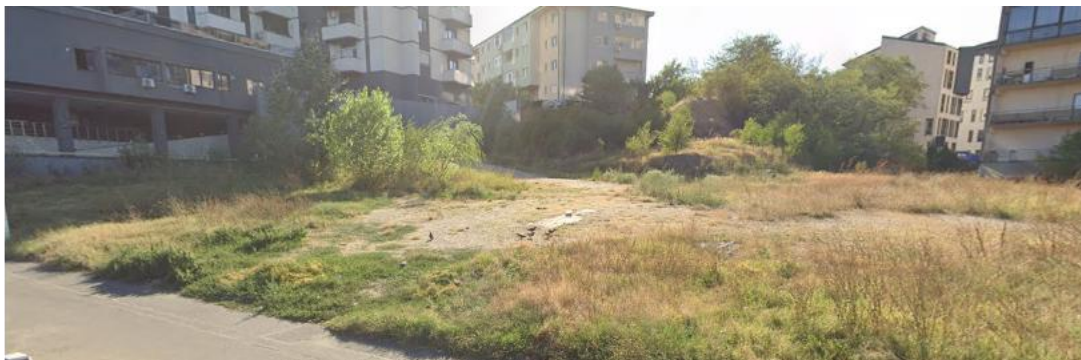
Calitatea aerului din proximitatea străzii poate fi descrisă drept precară din cauza numărului ridicat de autoturisme care frecventează zona și folosesc Calea Văcărești drept conector pivot între 3 mari cartiere din Sectorul 3 și 4. În urma observațiilor, solul din apropierea cvartalelor rezidențiale nu prezintă probleme serioase de poluare, acestea doar par neîngrijite și posibil puțin degradate.

Figura 9 – Teren viran în apropierea complexului Tineretului City

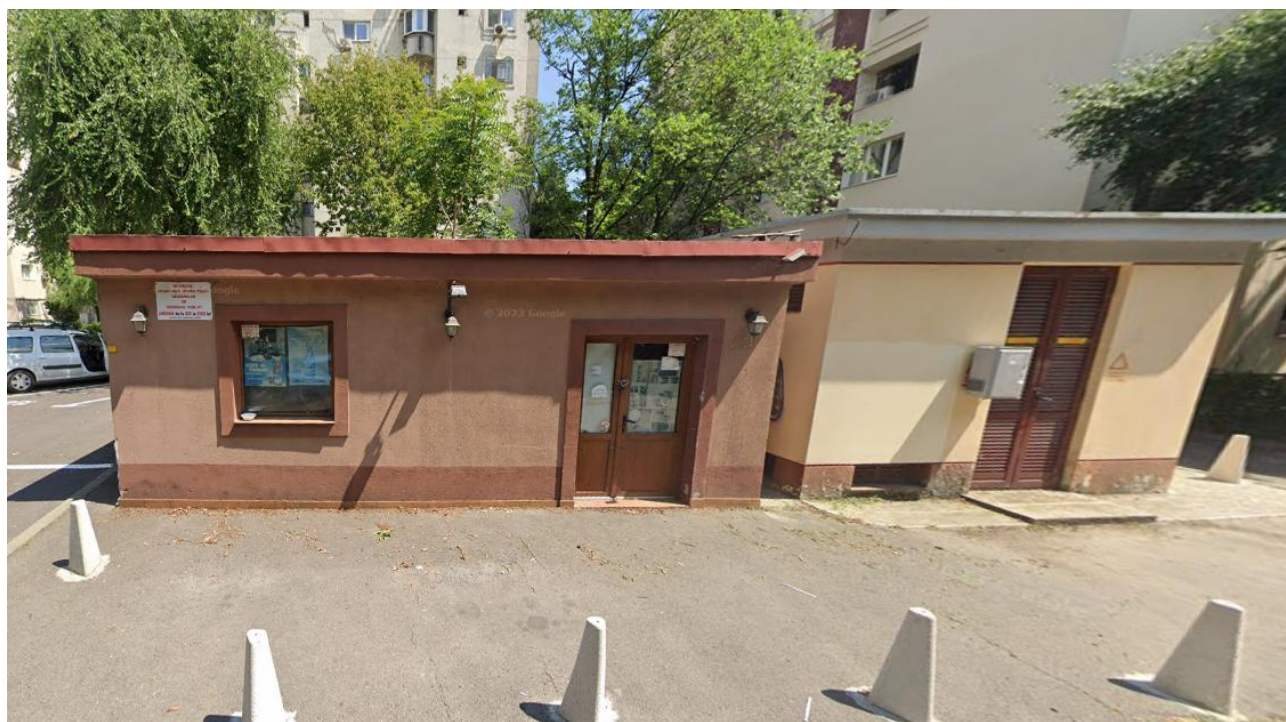
Folosind metoda observației, de-a lungul străzii Calea Văcărești, se remarcă un număr suficient de coșuri de gunoi de-a lungul străzii pentru deșeurile stradale. În cazul deșeurilor provenite din locuințe, există o anumită incertitudine cu privire la modul de gestionare ale acestora. Eliminarea deșeurilor se poate întâmpla direct în scara blocului sau într-un loc special amenajat adiacent cvartalelor rezidențiale. Accesul în aceste locuri nu a fost posibil pentru o investigație mai amănunțită.

Figura 12 – Posibil loc de eliminare al deșeurilor

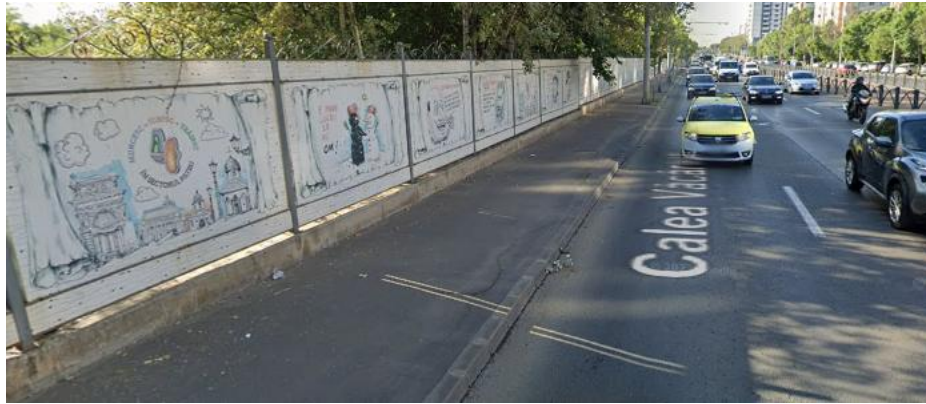
Infrastructura pietonală în anumite secțiuni ale străzii este precară, datorită unui trotuar îngust care obligă pietonii să meargă în apropierea traficului de vehicule. Această limitare, din punct de vedere al lungimii trotuarului, poate genera un sentiment de disconfort și nesiguranță. În plus, expunerea la niveluri ridicate de poluanți atmosferici prezintă o îngrijorare suplimentară. Deși

delimitarea trotuarului față de terenul viran al extremității vestice al Parcului Văcărești este decorată estetic de pereți pictați, această delimitare este ocazional compromisă de anumite deschideri în perete. Acestea oferă o privire asupra unui teren neglijat. Etosul general al planificării urbane este în mod distinct centrat pe automobile, relegând considerațiile pietonilor și, prin urmare, diminuând gradul de atracție al străzii pentru deplasările pietonale.

Figura 13 – Porțiune trotuar cu lățime 2 metri
